DEMOLICE BUDOVY VYSOKÉ PŘÁDELNY aneb co jsme si zbořili

Ing. arch. Petr Šimr

Obor: Trvale udržitelný rozvoj a průmyslové dědictví

Textilní závod Bedřicha Kubinzkeho, Beroun

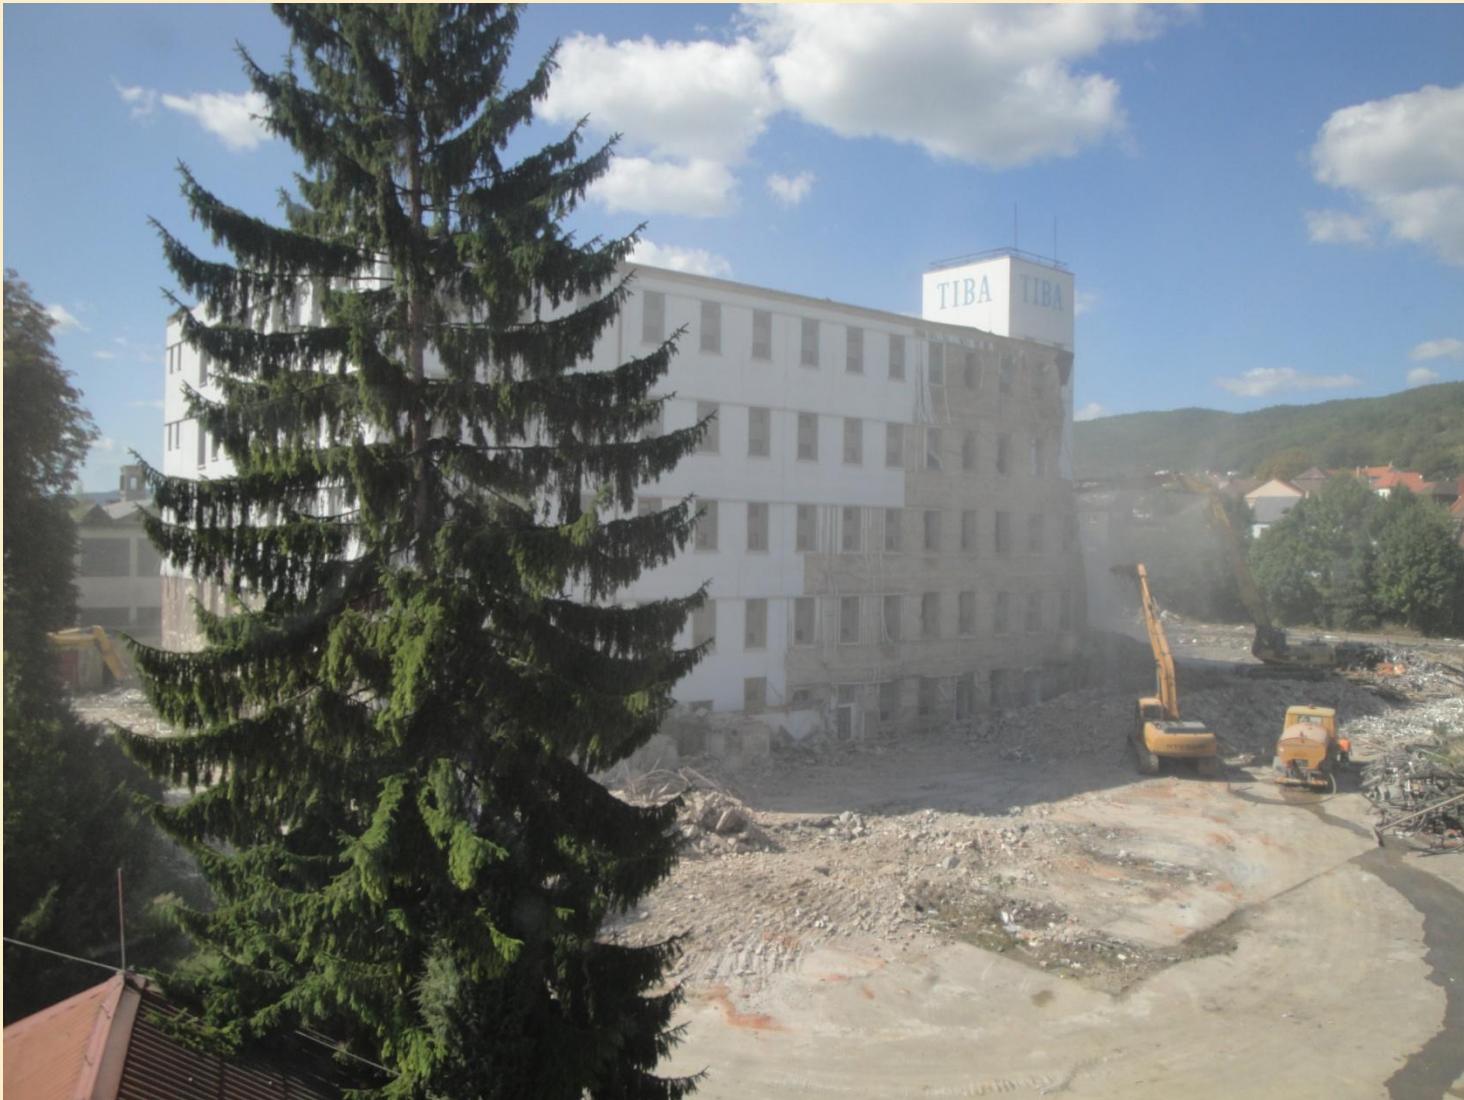
Skrápění bouraného obvodového zdiva etážovky proti zvýšené prašnosti.
Fotografie – 21. září 2011.

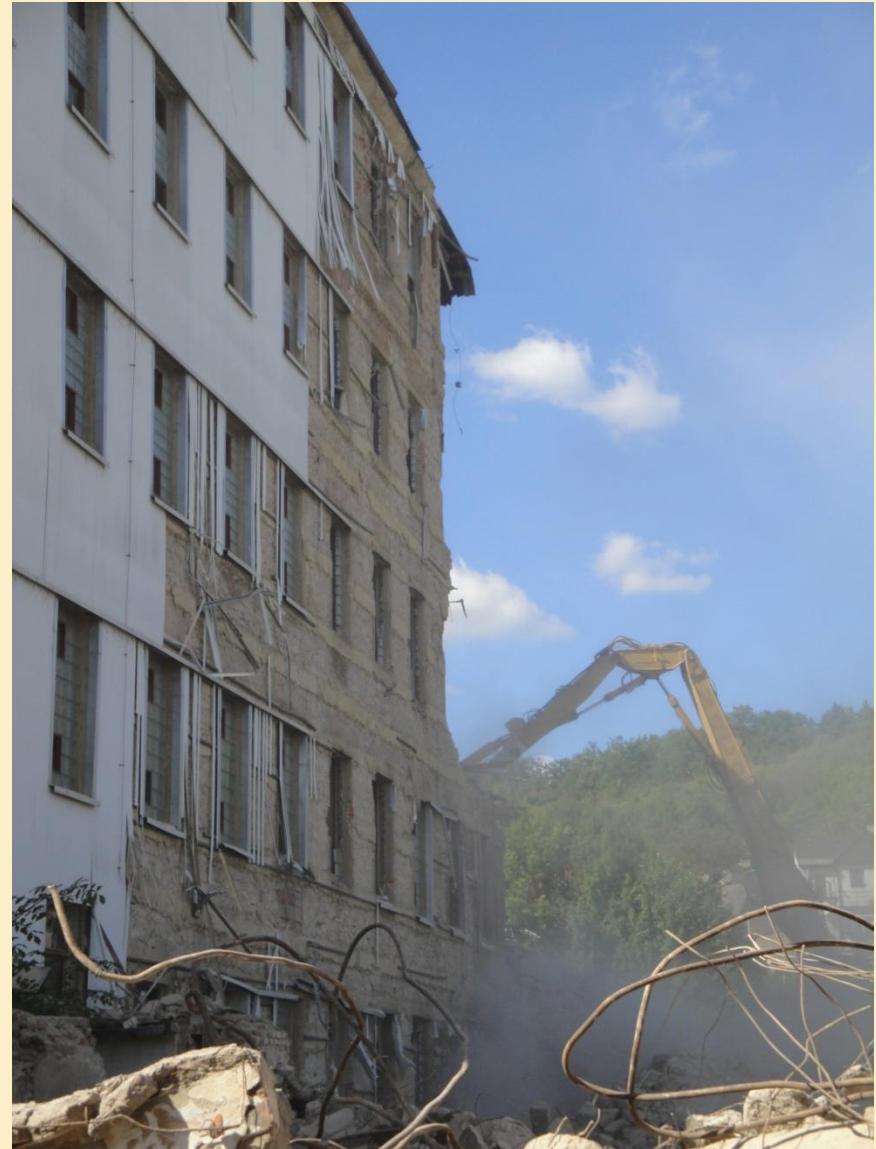
Postupné odstraňování obvodového zdiva a stropní konstrukce etážovky.
Fotografie – 21. září 2011.

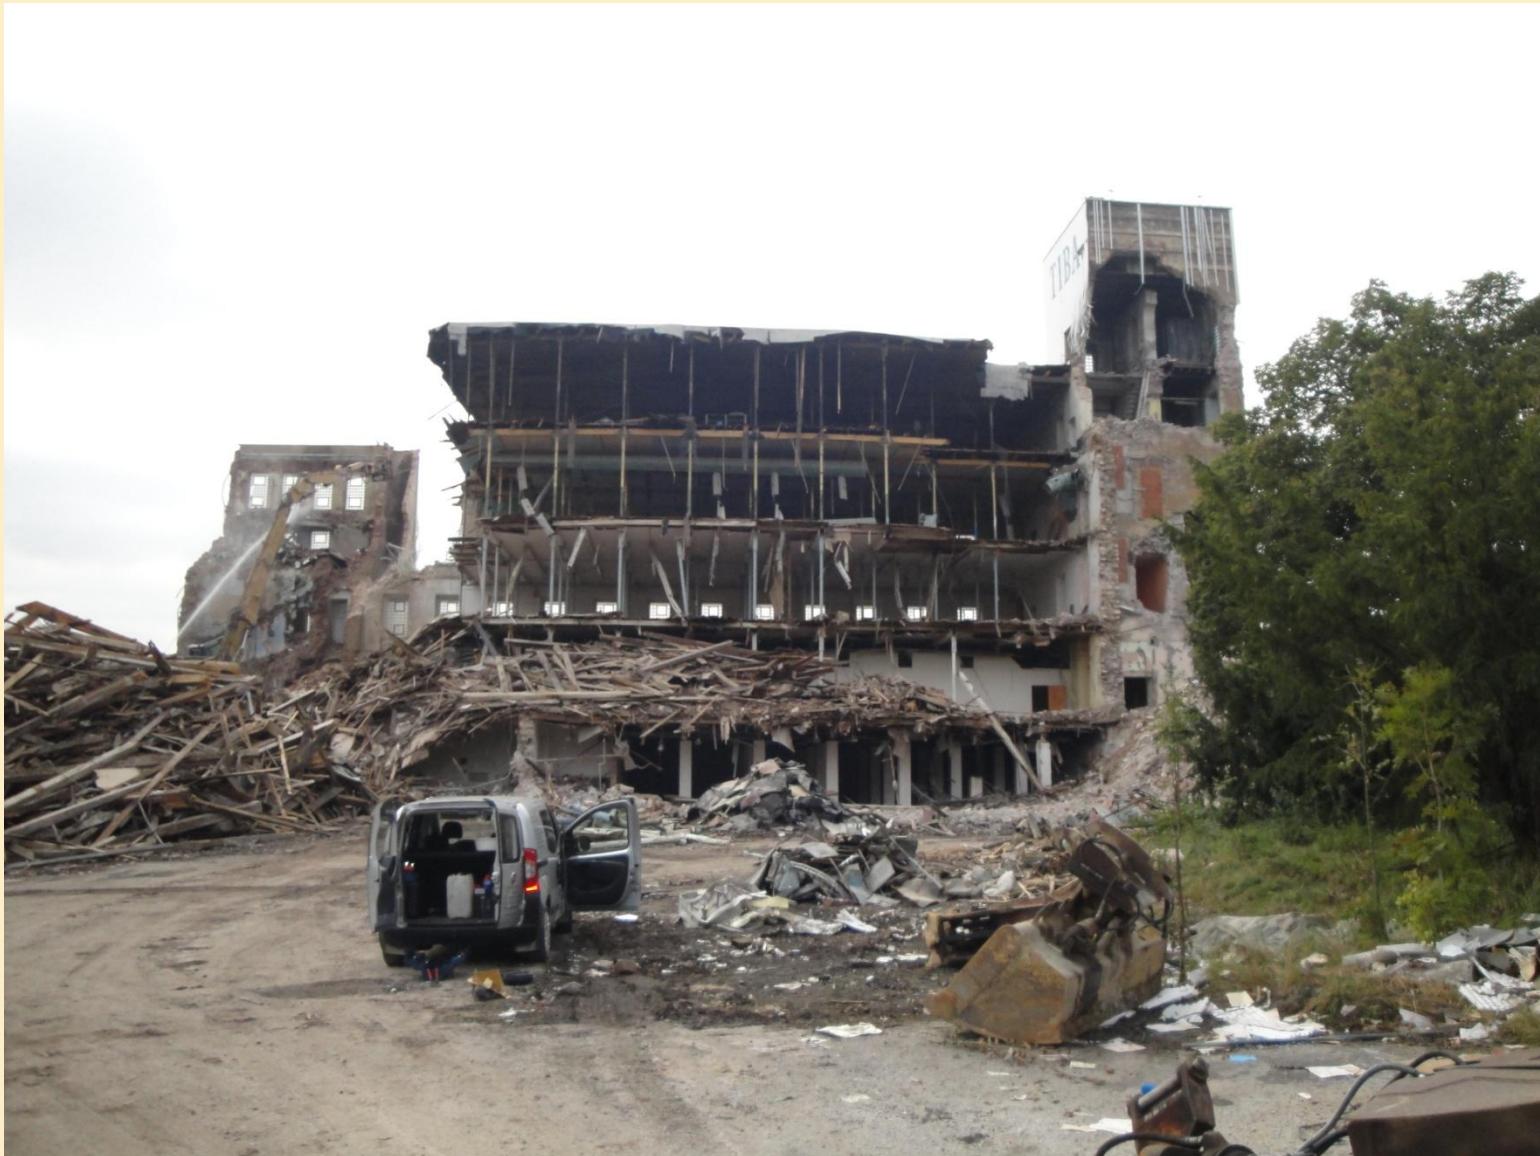
Hochbau – Vysoká prádelna
Obnažený vertikální nosný systém etážovky.
Fotografie – 23. září 2011.

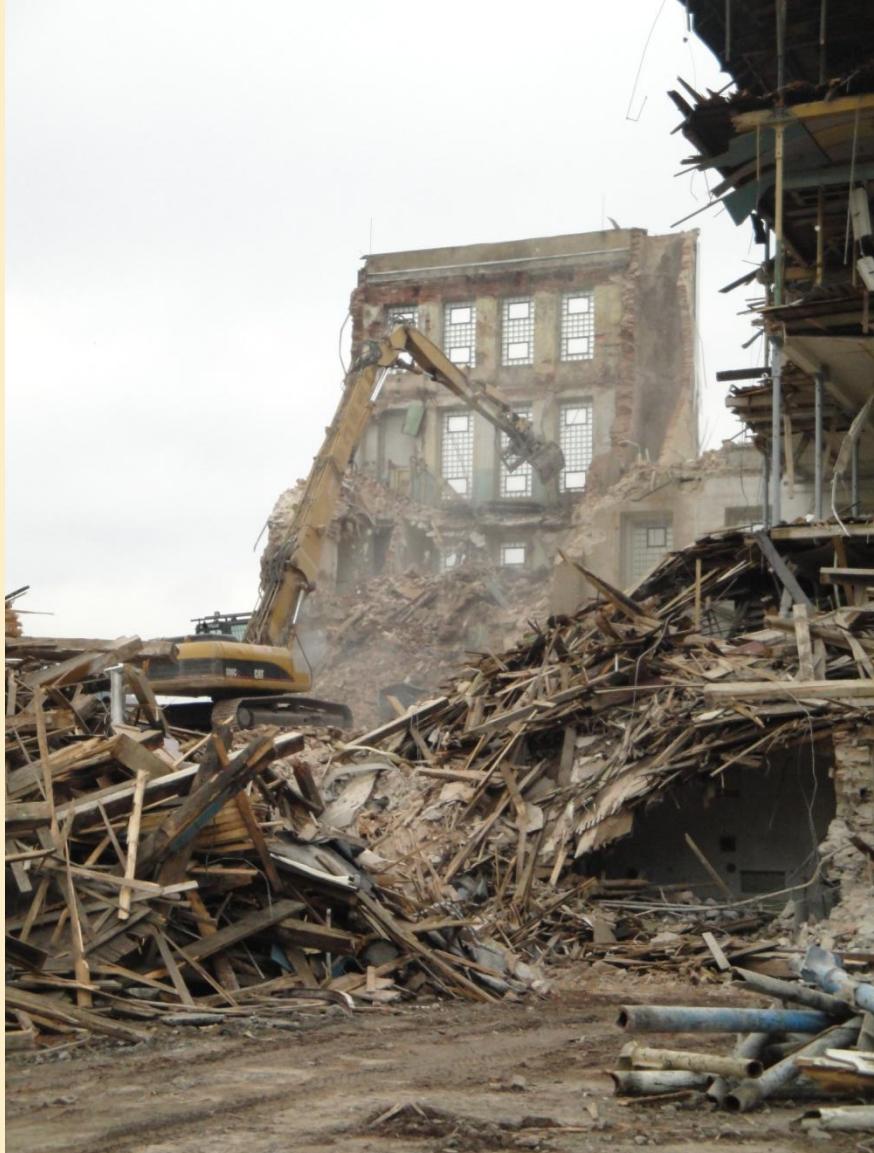
Hochbau – Vysoká přádelna
Trosky štíhlých litinových sloupů z prostor etážovky.
Fotografie – 23. září 2011.

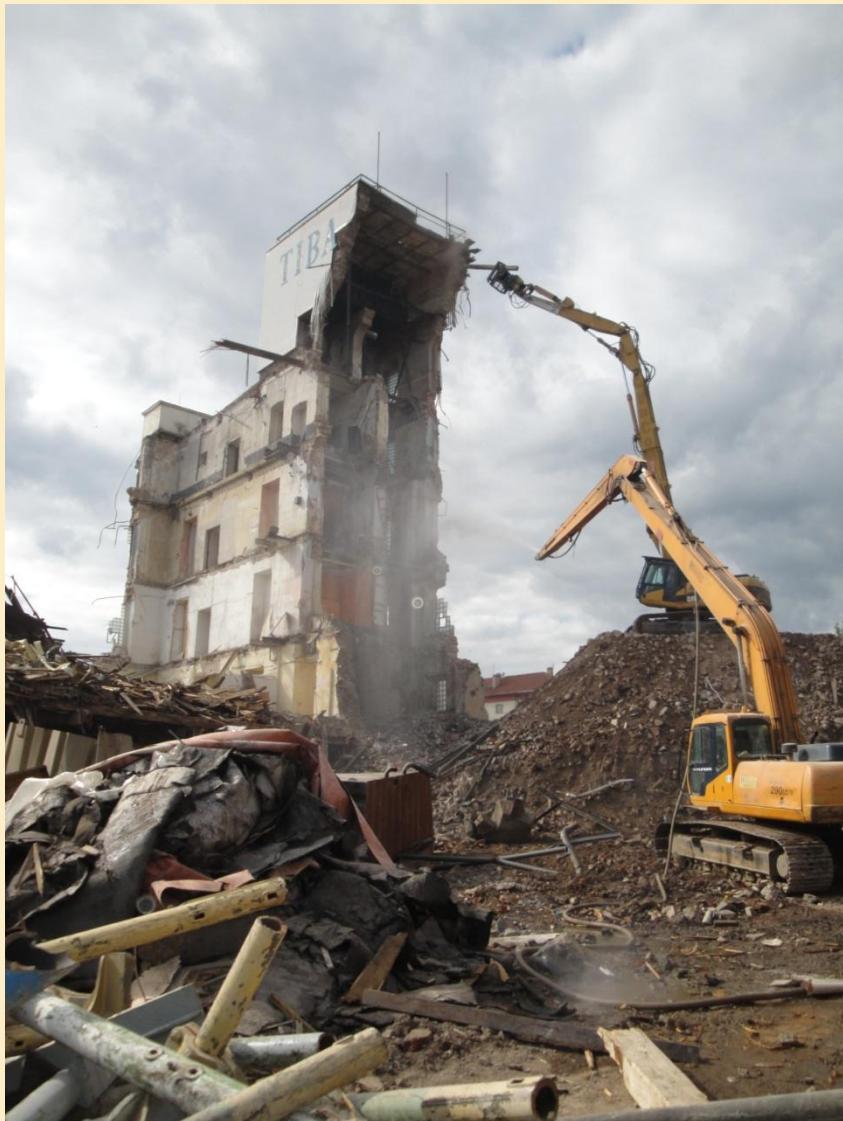
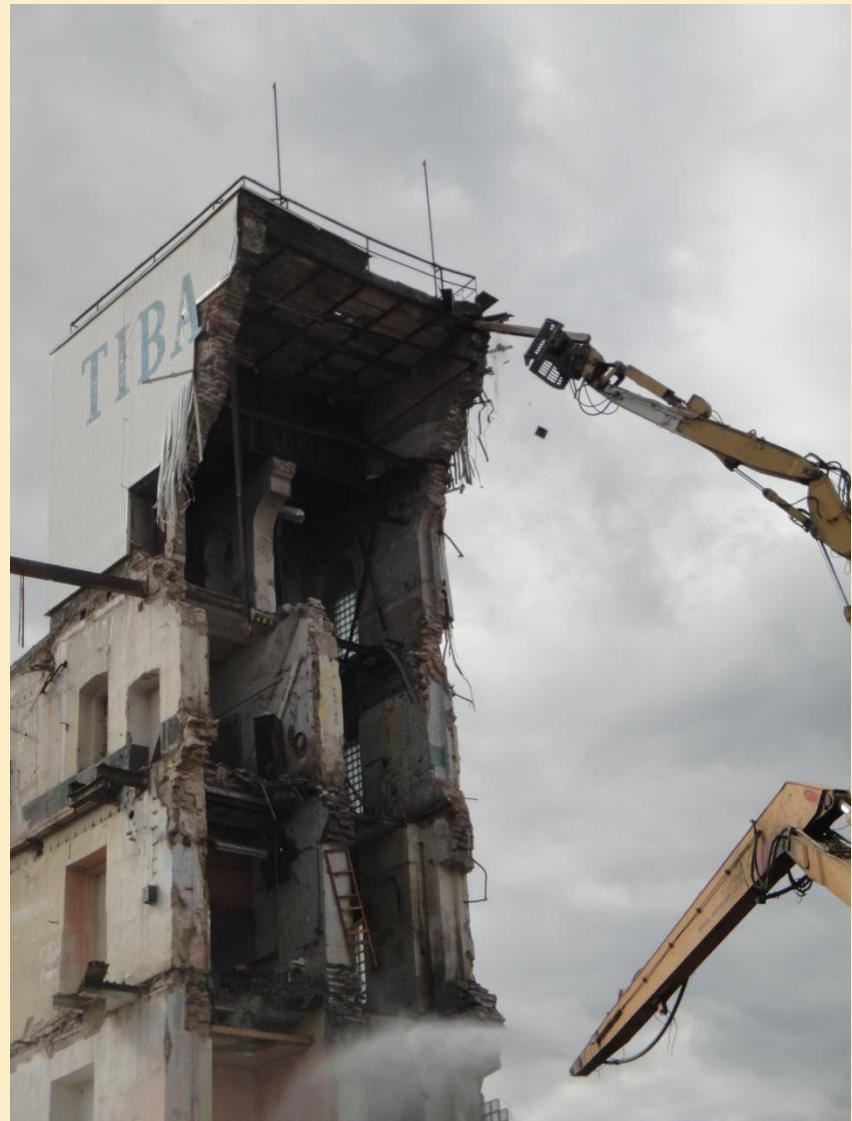
Torzo věže po neočekávaném pádu hmoty posledního podlaží a nástavby.
Fotografie – 23. září 2011.

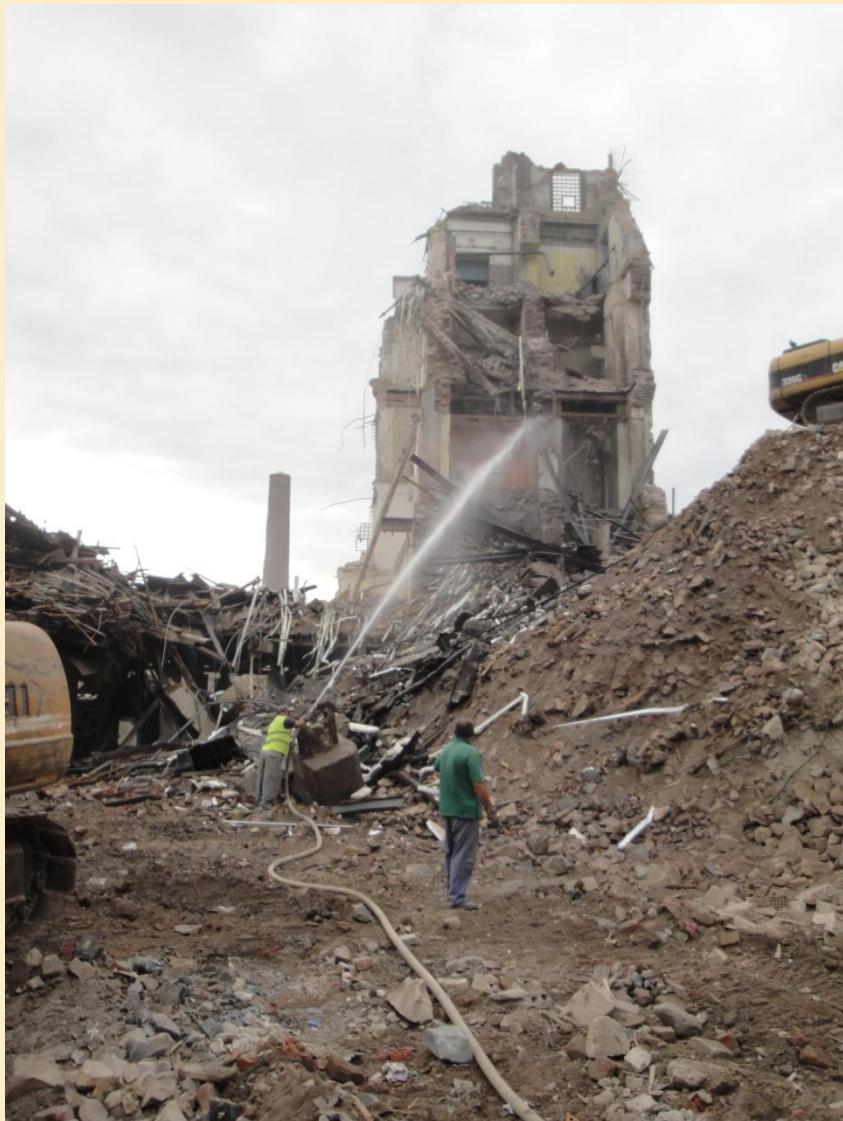
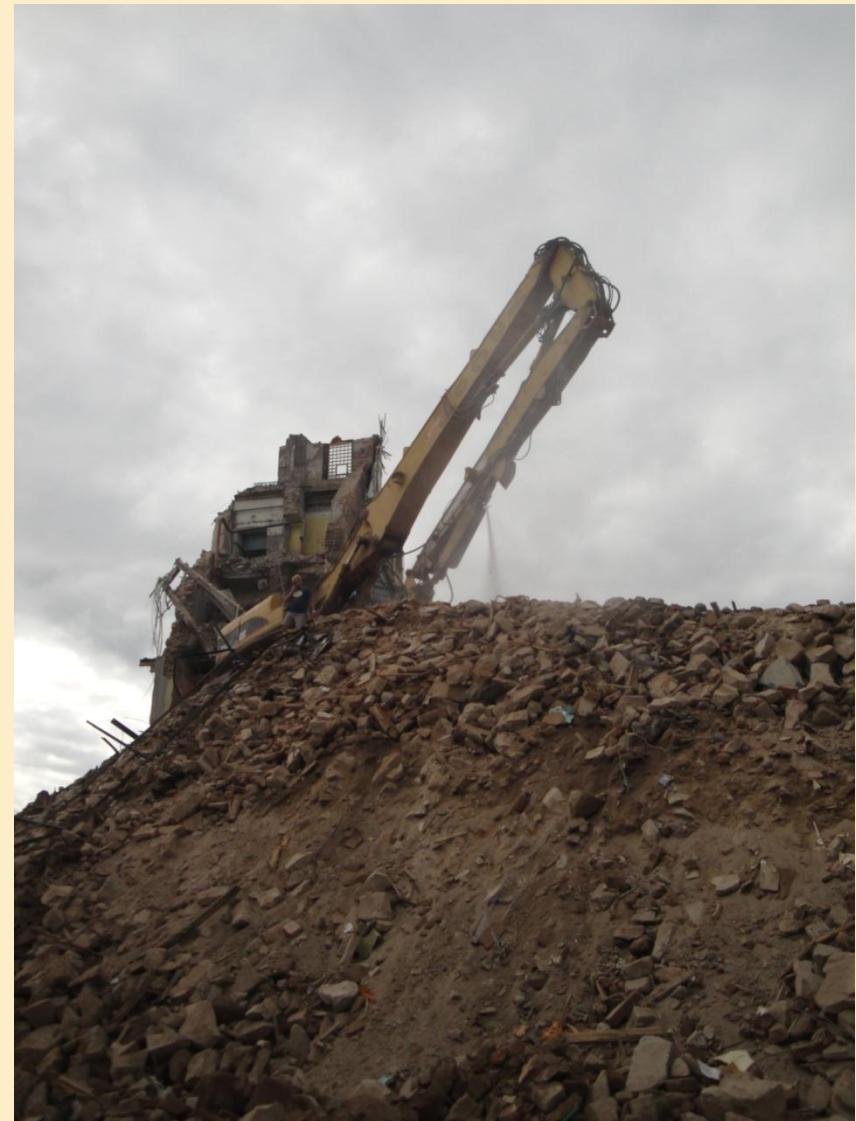
Hochbau – Vysoká prádelna
Sprinklerové vodní nádrže mezi sutinami po pádu věže.
Fotografie – 23. září 2011.

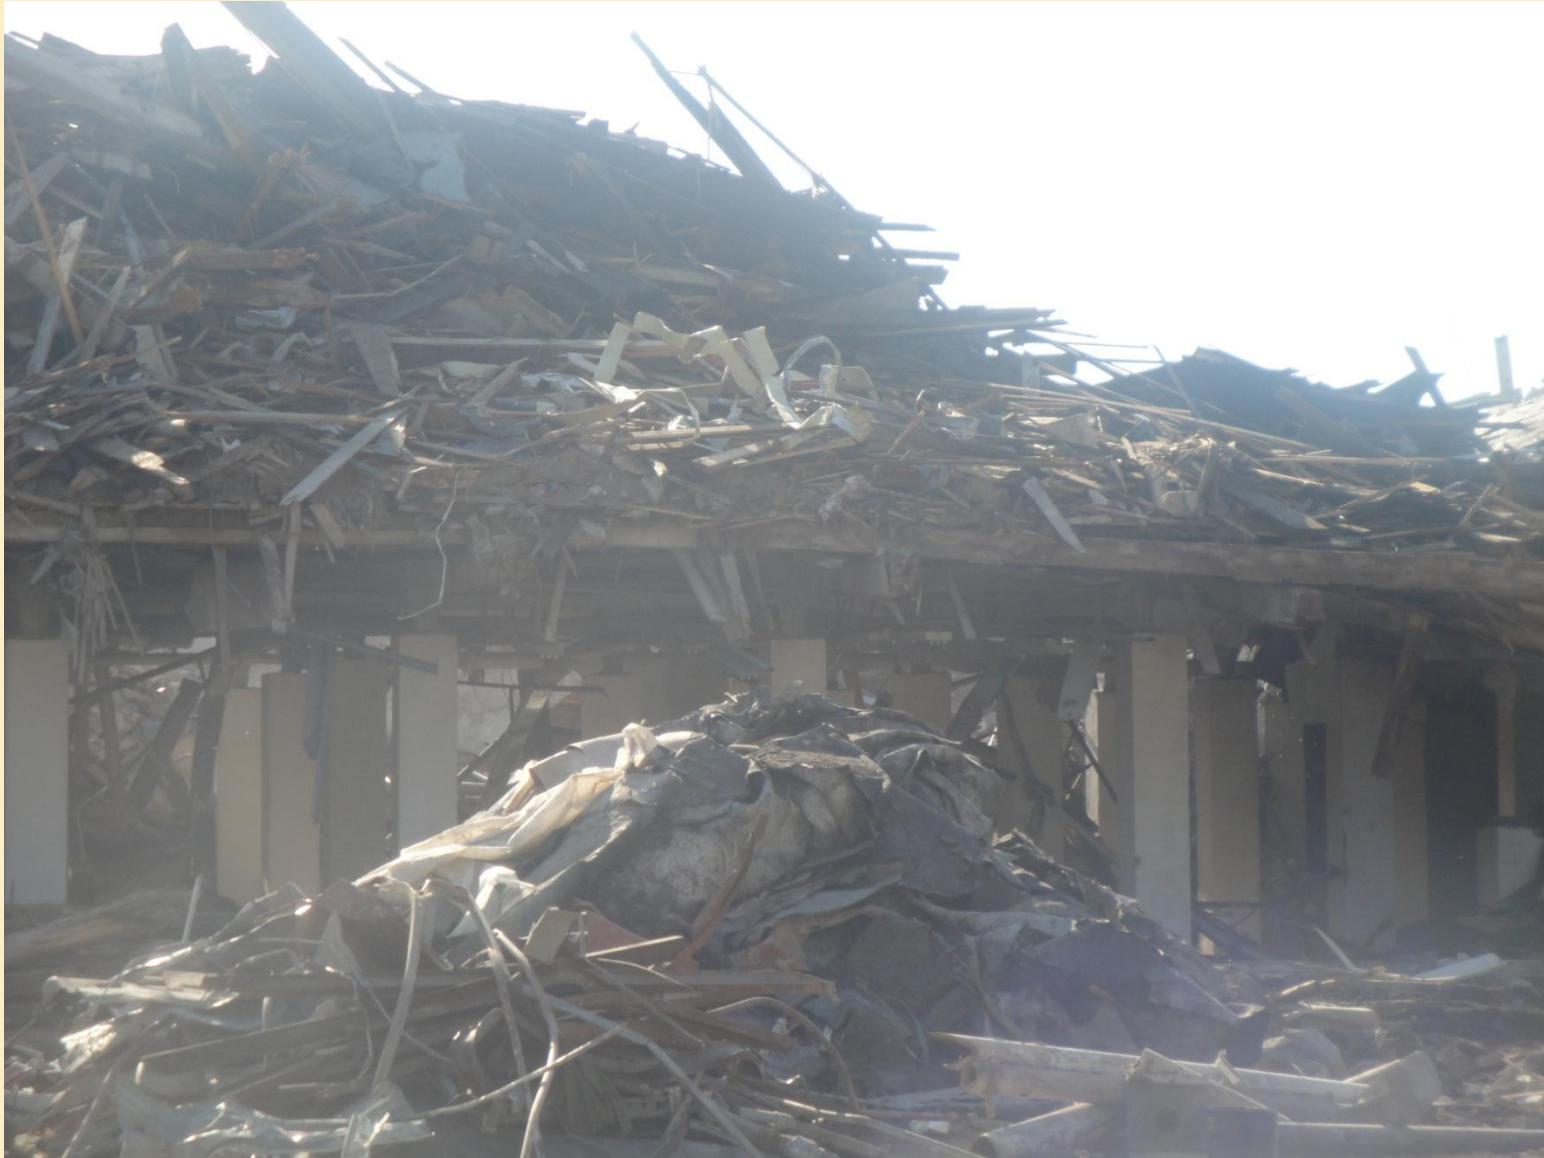
Zpracování a recyklace sutin z trosek etážovky.
